ORDEN DE INSPECCIÓN

Nº 000552

BFR 539

Mercedes Benz GLA 180

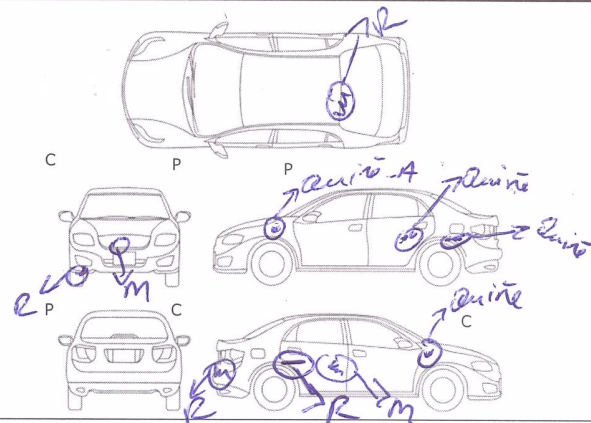
## CONDICIÓN ESTÉTICA

- soporte superior de motor lado derecho esta roto.
- asiento piloto con desgaste
- neumáticos post. LH-RH estan cuartados - (viejos) 2018
- reemplazar batería
- puerta de piloto descuadrada
- suspensión ligeramente viciada

☒ En mal estado ☒ En buen estado ☐ No aplica ☐ Abolladura ☐ Desgaste ☐ Rayón ☐ Marca ☐ Piloto ☐ Copiloto
