CARLO®

ORDEN DE INSPECCIÓN

Nº 000448

Nombre del cliente: _____
 Placa: BFL-224
 Marca y modelo: Nissan Kicks

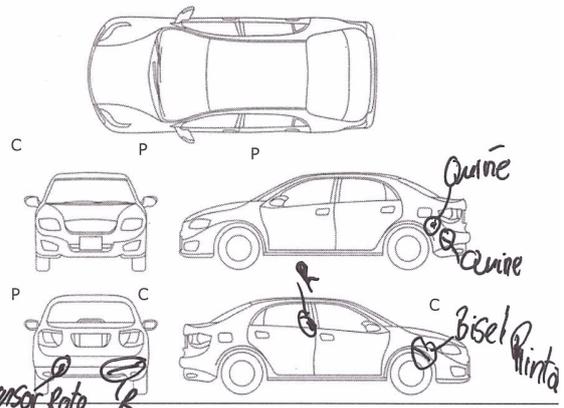
CONDICIÓN ESTÉTICA

*Codigo de falla DTC: U12AB-02 -Error de Antena FM
 *faro delantero lado "LH" Reparado
 *faro delantero lado "RH" Soporte Reparado
 *Protector del Rayador Roto
 *Brazo de Soporte de Parachoque doblado
 *Parachoque Delantero Reparado y Deslizado
 *Llanta delantera "RH" Volada con Roto y desgastes en las llantas
 *puertas con tapiz
 *ligero desgaste en los Asientos
 *Sensor de Aproximación Roto "LH"
 *ligeramente desalineado
 *tuercas de torretas con oxido

En mal estado En buen estado No aplica A Abolladura D Desgaste R Rayón M Marca P Piloto C Copiloto
