ORDEN DE INSPECCIÓN Nº 000480

Marca y modelo: BMW 318 i Kilometraje: 142098

INFORME DE DIAGNOSIS DEL VEHÍCULO

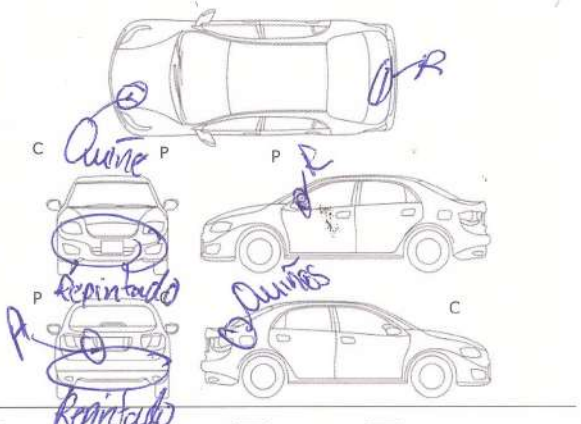
CONDICIÓN ESTÉTICA

- Desgaste en la Perilla de Cambio
- Codigos Dtc
- No funciona el motorcito de limpiaparabris
- timón presenta desgaste
- desgaste en las manijas de interior
- Resumen de Aceite por la tapa de balancin
- Resumen por el solenoide de arbol de levas
- Muestra de Aceite por la tapa de distribuc
- le falta el guardabarro "LH" delantero
- Pernos de tapa de balancin Manipulado
- Presenta Soldadura en el estribo de Parachoque Posterior
- ligeramente Muestras de Oxido
- Testigo Airbag Prendido
- Cobes de Marcos Resecos
